# Zustandsbericht

1970 | Mercedes-Benz 280 SL

Gutachten-Nr.: 3G78P6

Begutachtung: 19.04.2023

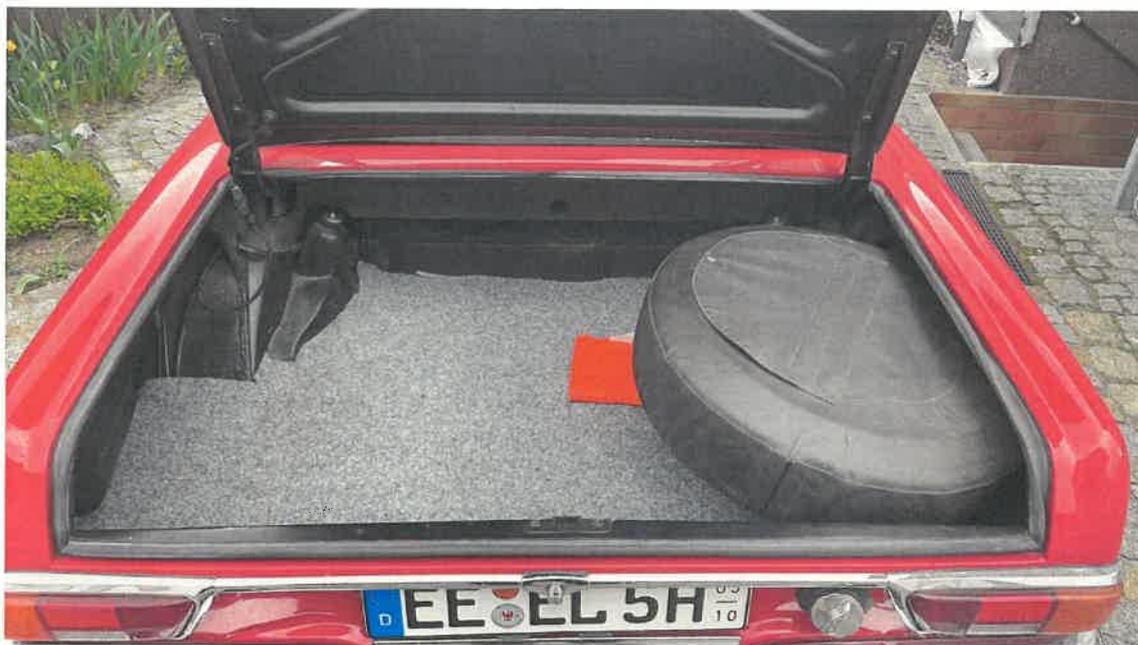
Kofferraum

Wie ist der Zustand der Auskleidungen (z.B. Teppich/Matten)?

sehr gut

Gibt es Korrosionsstellen an Karosseriebauteilen (Boden/Innenkotflügel) im Kofferraum?

Nein

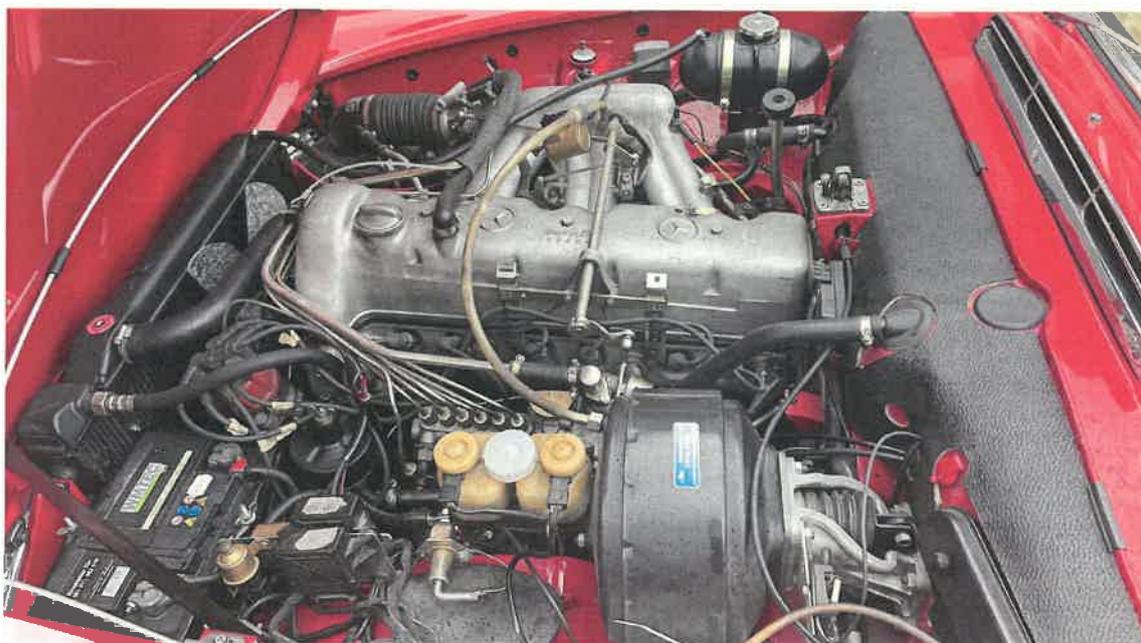
Gibt es Korrosionsstellen an Karosseriebauteilen im Motorraum?	Nein
Ist der Motorraum in derselben Farbe lackiert wie der Rest des Fahrzeugs?	Ja
Sind Motor & Motorraum augenscheinlich gepflegt?	sehr gepflegt
Ist die Batterie fachgerecht montiert?	Ja
Gibt es augenscheinlich defekte Kabel im Motorraum?	Nein
Ist die Verkabelung im Motorraum fachgerecht verlegt & angeschlossen?	Ja
Stimmt der Stand der Bremsflüssigkeit?	Ja
Ist die Bremsflüssigkeit klar?	Ja
